## Castelo de Alcanede

### Reforço da barbacã e proteção das bocas da cisterna

Projeto e fiscalização:	DGPC / DEPOF
Arquitetura	Ana Quinta
Engenharia civil	Carlos Marques da Cruz
Arqueologia	Maria Antónia Amaral
Entidade executante:	AOF – Augusto de Oliveira Ferreira e C. <sup>a</sup> , Ld. <sup>a</sup>
Valor (IVA incluído):	€22.051,13
Prazo de execução:	70 dias
Data de conclusão:	Dezembro 2013

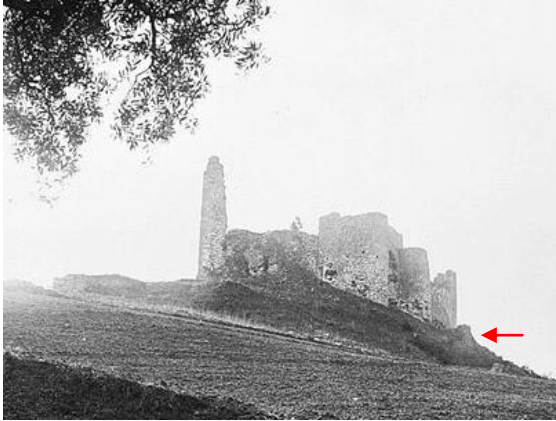
- 1 Castelo de Alcanede antes da intervenção da DGEMN nos anos 40 do século XX, assinalando-se o que se julga ser o troço da muralha da barbaca original agora descoberto.

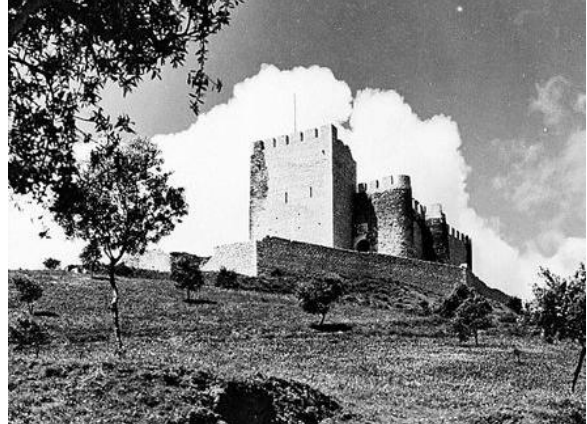
- 2 A mesma vista da imagem anterior após a intervenção da DGEMN nos anos 40 do século XX.
- 3 Grades de proteção das bocas da cisterna.
- 4 Ângulo da muralha da barbaca antes da intervenção da DGPC.

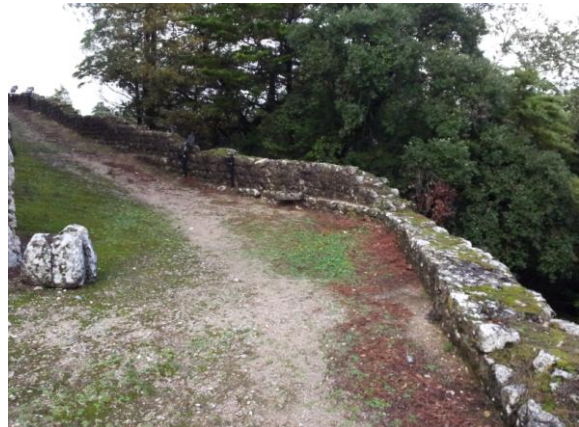
4

O lado norte da barbacã, que acompanha o caminho de acesso ao castelo a partir do parque de estacionamento destinado aos visitantes e que se posiciona muito próximo da muralha principal, encontrava-se em particular mau estado de conservação. Funcionando como muro de suporte de terras, apresentava fissuração diversa e várias fendas verticais, extensas e profundas, nalguns casos com desaprumo e destacamento dos paramentos. No âmbito da segurança dos visitantes, tornava-se igualmente perigosa a inexistência de dispositivo de proteção das duas bocas da cisterna, o que podia dar origem a acidentes graves.

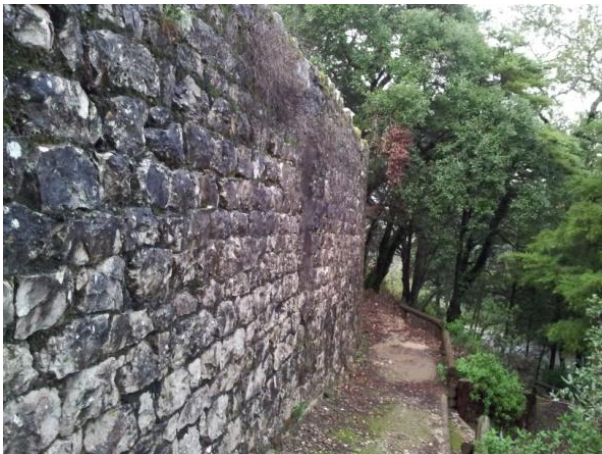
- 5 Vista exterior da muralha da barbaca intervencionada pela DGPC.
- 6 Fenda com destacamento de material existente no paramento intervencionado.
- 7 Destacamento e desaprumo do paramento da barbaca na zona intervencionada.

Procedeu-se ao desmonte da barbacã até ao alicerce com o intuito de lhe devolver a verticalidade, reutilizando na reconstrução a pedra existente, agora argamassada com cal hidráulica e areia. A tardoz projectou-se a construção de um sistema de drenagem com tubo

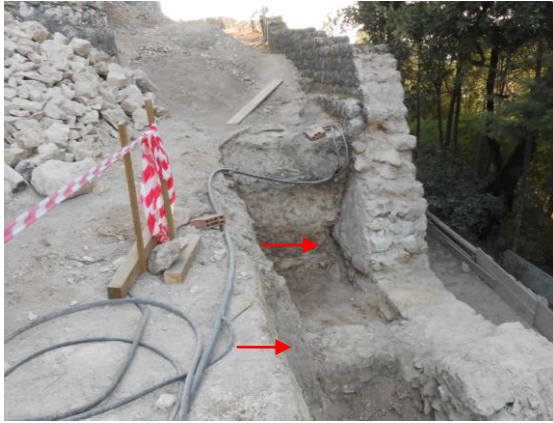
A abertura da vala para a colocação do dreno foi realizada com acompanhamento arqueológico. No extremo sudeste, mais junto ao cubelo, encontrou-se uma estrutura murária antiga de composição idêntica à da muralha principal. No limite poente, perpendicular à barbacã, descobriu-se uma outra estrutura de alvenaria de pedra. Do mesmo lado, mas já fora da zona intervencionada, tornou-se aparente um troço da muralha revestido com argamassa em ambas as faces, sugerindo tratar-se de uma alvenaria mais antiga, provavelmente, a original.

- 8 Estrutura murária do lado nascente, encontrada com a abertura da vala para o dreno.
- 9 Paramento rebocado e estrutura murária descobertos do lado poente.

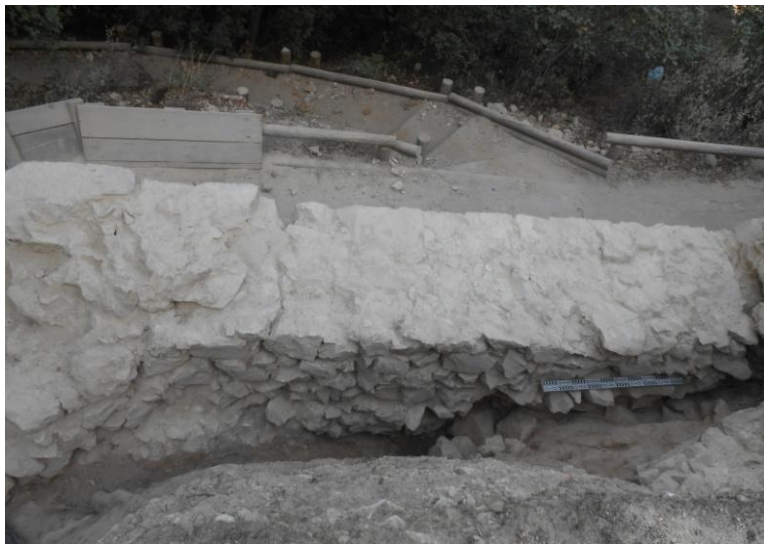
- 10 Aspetto do paramento interior da muralha existente.
- 11 Blocos de pedra do cunhal não removidos.
- 12 Aspetto da nova muralha em construção após a colocação da rede de fibra de vidro.

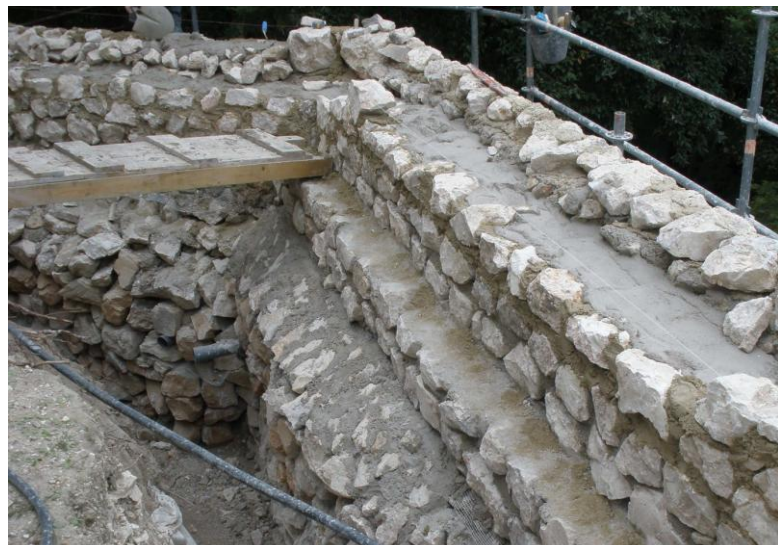
- 13 Aspetto do paramento interior da nova estrutura murária.
- 14 Fase de aterro da vala, sendo ainda visível a manta drenante pitonada encostada à face interior do novo muro de alvenaria.

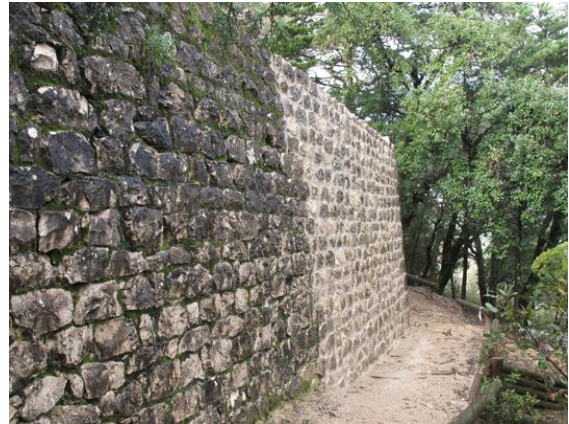
- 15 Aspetto exterior da muralha reconstruída.
