Mosteiro de Alcobaça

Revisão e beneficiação de coberturas – refeitório e corpo nascente do Claustro da Portaria

Projeto e fiscalização:	DGPC / DEPOF
Arquitetura	Maria Fernandes
Engenharia civil	Júlio Antunes
Engenharia eletrotécnica	Nuno Tomaz
Coord. de segurança em obra	Júlio Antunes
Entidade executante:	STB Reabilitação do património edificado, Ld. ^a
Valor (IVA incluído):	€ 293.286,42
Prazo de execução:	150 dias
Data de conclusão:	Outubro 2013

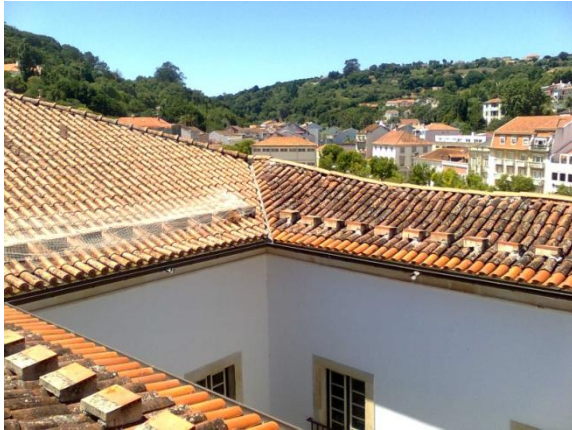
- 1 Coberturas sobre o Claustro da Portaria, antes da intervenção.
- 2 Coberturas sobre o Claustro da Portaria, durante a intervenção.
- 3 Coberturas sobre o Claustro da Portaria, após a intervenção.
- 4 Coberturas em pré-esforço sobre o refeitório, durante a intervenção.
- 5 Coberturas sobre o refeitório e Claustro da Hospedaria, depois da intervenção.
- 6 Estrutura de coberturas em madeira sobre o claustro da Hospedaria, em reparação.
- 7 Sistema contra incêndios no desvão da estrutura de coberturas em madeira sobre o Claustro da Portaria.
- 8 Coberturas, vista geral depois da intervenção.
