Torre de Belém

Substituição do passadiço de acesso e trabalhos complementares

Projeto e fiscalização:	DGPC / DEPOF
Arquitetura	Ângelo Silveira com colaboração de Catarina Melo
Engenharia civil	Bruno Afonso e Elizabeth Carvalheira
Engenharia eletrotécnica	Artur Valente
Coord. de segurança em obra	Espaço Coordenado, Ld. ^a
Entidade executante:	CVF, Construtora Vila Franca, Ld. ^a
Valor (IVA incluído):	€ 154.057,82
Prazo de execução:	150 dias
Data de conclusão:	Novembro 2013

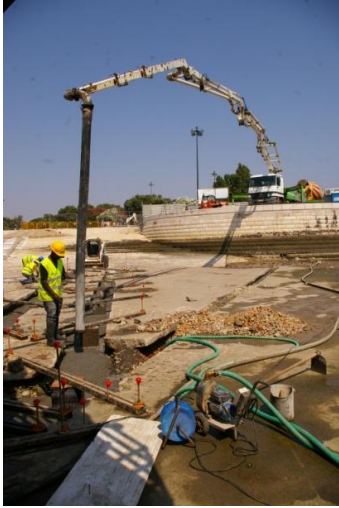
- 1 Betonagem das fundações
- 2 Montagem da estrutura de madeira do passadiço e do acesso provisório
- 3 Vista do cais da Torre
- 4 Nova orientação do passadiço
- 5 Demolição do antigo passadiço
- 6 Cancela com informação no passadiço de acesso à Torre
- 7 Rampa e passadiço de acesso à Torre

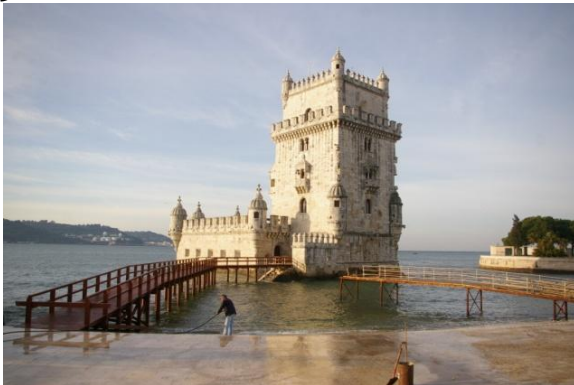
5

O passadiço de acesso à Torre encontrava-se muito degradado devido à oxidação do aço de que era composta a sua estrutura e carecia de uma reparação urgente. Tinha sido construído, com carácter provisório, em 1996, depois de ter sido demolido o original, de madeira, por se encontrar em muito mau estado.
