Museu Nacional de Arte Antiga

Recuperação da cobertura da Capela das Albertas

Projeto e fiscalização:	DGPC / DEPOF
Arquitetura	Luísa Cortesão
Engenharia civil	Albertina Rodrigues
Coord. de segurança em obra	Júlio Antunes
Entidade executante:	STB, Reabilitação do Património Edificado, Ld.ª
Valor (IVA incluído):	€ 50.222,10
Financiamento:	Mecenato / Fundação Millennium BCP
Prazo de execução:	60 dias
Data de conclusão:	Dezembro 2013

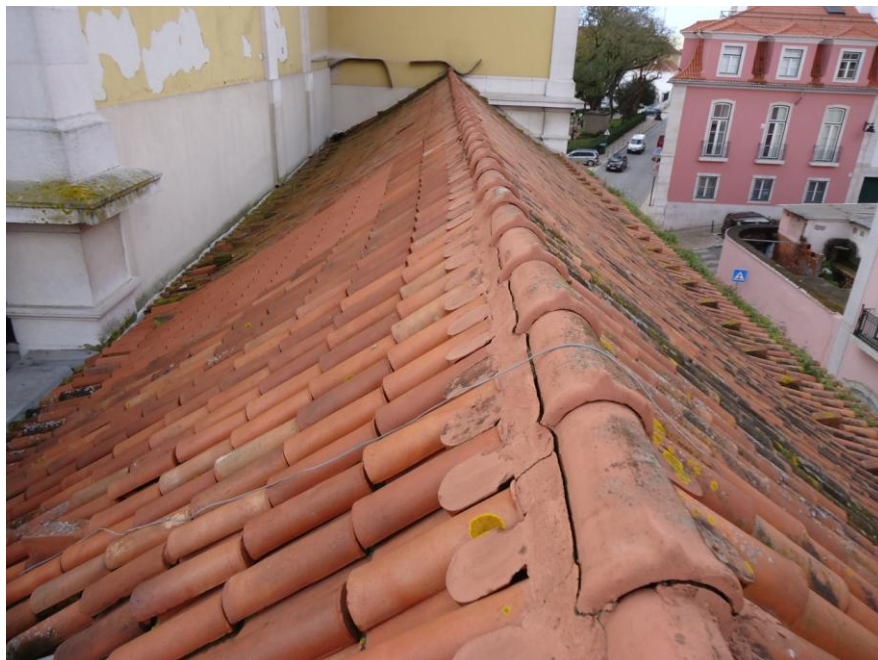
2

O telhado da capela das Albertas tem uma estrutura de madeira composta por varas e ripas, revestida a telha lusa. Apresenta algumas deformações visíveis quer ao nível dos planos de telha quer da própria cumeeira. Não há acesso ao desvão, pelo que não é possível aferir o tipo de ligação que possa existir entre a estrutura de fixação do teto da nave com a estrutura do telhado.

Atendendo às deformações observadas, bem como ao deficiente estado geral das telhas e da sua fixação (existem telhas partidas, deslocadas, porosas e com descolamento entre a cumeeira e o telhado) a intervenção a desenvolver afigura-se de fundo, preconizando a sua substituição ao nível estrutural e de revestimento.

O núcleo de visita do MNAA constituído pela Capela das Albertas encontra-se encerrado ao público, constituindo uma menor valia da visita proporcionada. O deficiente estado de conservação da cobertura permite diversos pontos de infiltração de água, originando a degradação de muitos dos elementos decorativos. O arrastamento deste processo no tempo veio agravar muito significativamente o estado de conservação geral das superfícies decorativas. Por esse motivo, a recuperação da cobertura se assume como uma prioridade que permita o desenvolvimento posterior de campanhas de trabalhos de conservação e restauro.
