Antiquitvs

Uma ruína ao desamparo. (A ermida de S. Romão
nas cercanias de Sintra)

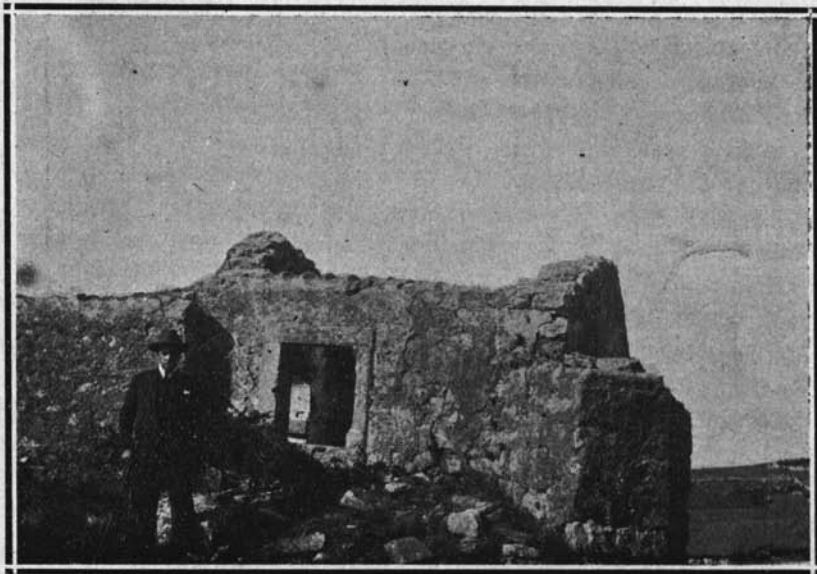
Fig. 2. — Ruina da ermida

atingida. Para que havia de ser exceptuada? Em duas das paredes desta dependência há igualmente banquetas de alvenaria. Tanto a sacristia como a habitação, a que acima me referi e que se prolongava até a fachada da ermida, estão completamente destelhadas e em parte derruídas e maltratadas. Esta habitação compunha-se de quatro pequenas quadras, divididas por paredes, com uma porta lateral e outra na frente da ermida. Dêntro de uma destas divisões, há restos de um poial ou lareira.

Estribando exteriormente os dois ângulos extremos da oussia, vêem-se ainda outros tantos robustos «gigantes» de alvenaria, com solidez suficiente para um possível restabelecimento da abóbada desta parte da ermida. São típicos destas construções. Fig. 2.
