Mosteiro dos Jerónimos

Instalação e reparação dos sistema dissuasor de gaivotas e pombos e substituição das caleiras do terraço do claustro

Projeto e fiscalização:	DGPC / DEPOF
Arquitetura	Ângelo Silveira
Engenharia civil	Carlos Silva e Elizabeth Carvalheira
Engenharia eletrotécnica	Artur Valente
Conservação e restauro	
Entidade executante:	ARTIFEIRA, Construção e decoração SA
Valor (IVA incluído):	€ 43.240,89
Prazo de execução:	45 dias
Data de conclusão:	Agosto 2013

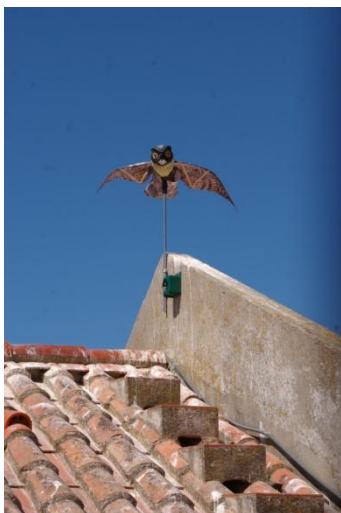
- 1 Sistema dissuasor de aves instalado na cobertura do claustro – altifalante e bufo-real simulado
- 2 Reparação do sistema eletrostático dissuasor de pombos instalado no portal sul da igreja
- 3 Caleira de zinco colocada no beirado norte da cobertura da igreja
- 4 Pormenor da junta da caleira de zinco

Desde há vários anos que se regista um aumento muito significativo de gaivotas (*Iarus Fuscus* e *Iarus Michaellis*), sobretudo nos telhados da igreja e no claustro, com efeitos químicos nocivos para o monumento mas também para as pessoas. Estudados vários sistemas optou-se pelo dissuasor sonoro com sons gravados de predadores, difundindo-os com recurso a altifalantes de alta-fidelidade. O tipo, a direção, a duração e a frequência dos sons é regulável com recurso a um microprocessador dispersando as aves, sem as habituar. Fez-se coincidir esta ação com o termo da ocupação dos ninhos, no início do verão, com a limpeza das coberturas contíguas e com a instalação estratégica de dois bufos-reais simulados.
