Fortificação, espaço conventual, saneamento e circulação na Idade Moderna em Almeida (Guarda): resultados de intervenções arqueológicas

André Teixeira*
Teresa Costa**
Luís Serrão Gil**

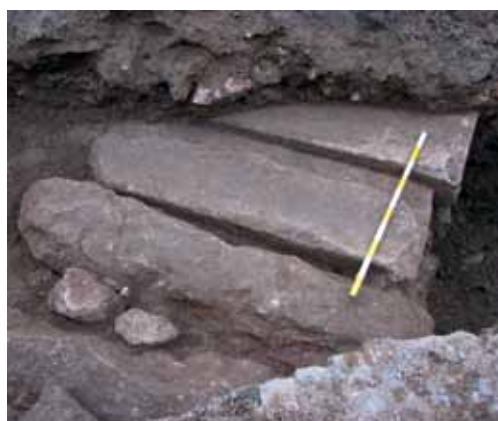
Fig. 3 – Estrutura 1, exemplo de uma das estruturas de saneamento.

O tipo de estruturas reveladas é bastante simples, sendo constituídas por lajes paralelepípedicas de granito de dimensão variável e ligante de argamassa amarela. Eram compostas por uma base na qual escorreriam as águas ou saneamento, paredes laterais formadas geralmente por duas fiadas de lajes colocadas na vertical e cobertura de pedras do mesmo tipo dispostas na largura do colector com marcas reentrantes do talhe nas arestas; as juntas eram preenchidas com elementos pétreos de pequena dimensão (Fig. 3).

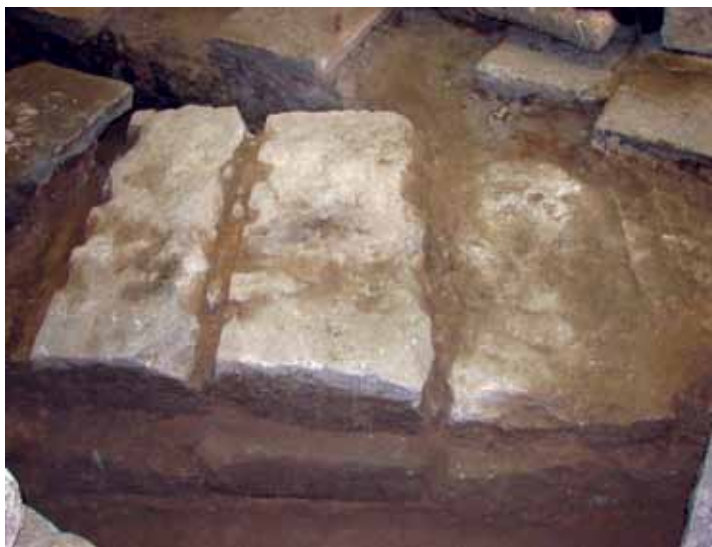
Fig. 7 – Estrutura de saneamento registada na sala 13 do Baluarte de São João de Deus.

Nos trabalhos realizados no baluarte de São João de Deus detectaram-se estruturas do mesmo tipo das anteriormente referidas, relacionadas com o saneamento e drenagem pluvial do baluarte. Na escavação da sala 13 identificou-se uma conduta hidráulica, sobre a qual assentava o piso de lajes graníticas. Apresentava estruturalmente duas fiadas de pedras nas paredes da canalização, coberta por lajes únicas com aproximadamente 1,8 m de comprimento, cujas arestas de contacto apresentavam o perfil denteado. Os interstícios entre as lajes do topo estavam preenchidos por pequenas pedras e argamassa amarela clara muito compacta (Fig. 7).

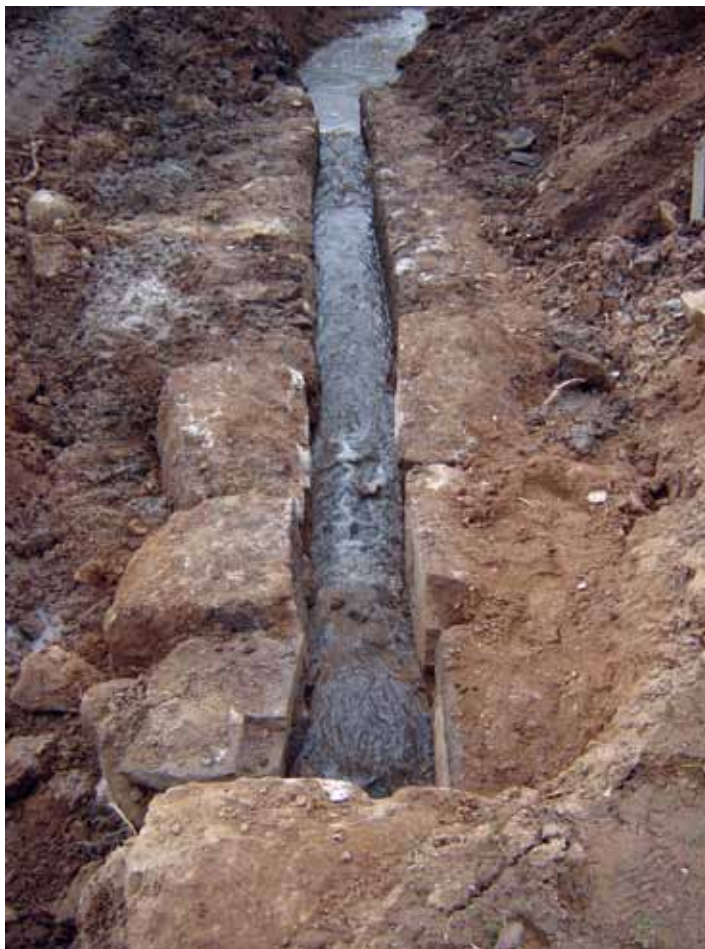
Fig. 8 – Estrutura 26 localizada na Estrada da Guerreira.

Na intervenção do Largo 25 de Abril também se identificou uma estrutura hidráulica, com características idênticas às descobertas no interior da praça-forte. Muito embora se tenha apenas registado um pequeno troço no cruzamento da Estrada com a Travessa da Guerreira (estrutura 26) (Fig. 8), verificou-se que esta servia para drenar as águas acumuladas no fosso para o exterior do sistema defensivo; o orifício interno localizava-se na extremidade do baluarte de São Pedro, ao passo que o externo permitia o escoamento para a encosta que desce para o Cda.

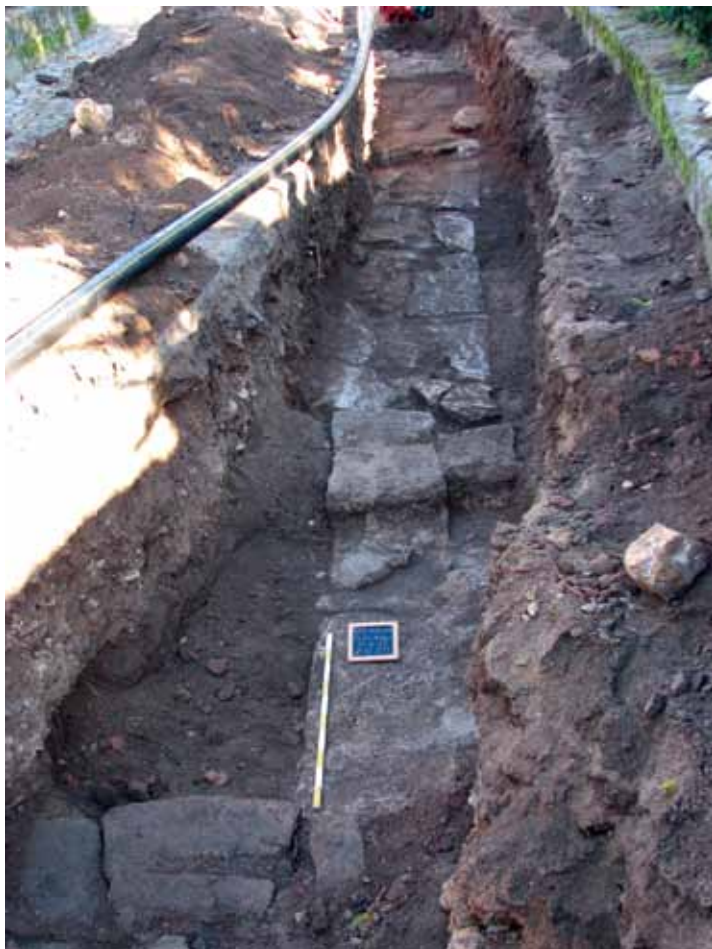
Fig. 9 – Estruturas 16 e 17, na antiga cerca do convento de Nossa Senhora do Loreto.

Já na Rua da Muralha detectou-se um muro de silhares de granito, dispostos ora longitudinalmente ora transversalmente, orientado no sentido NE-SO, tendo largura média de 1 m e conservando-se numa extensão total de 17 m (estrutura 16; Fig. 9).

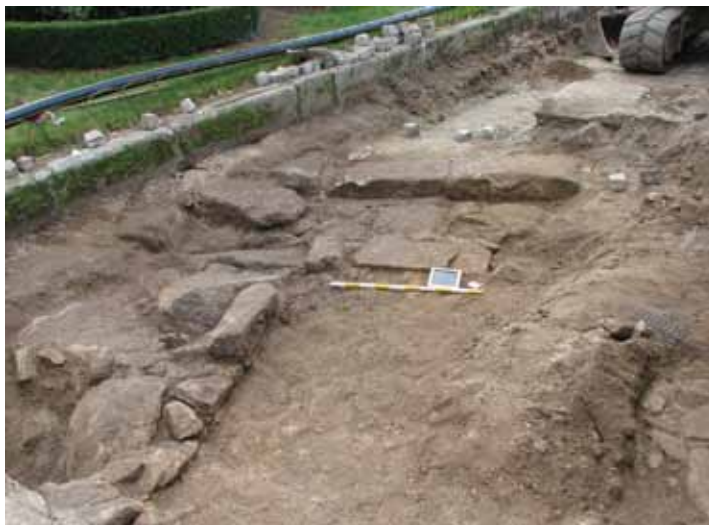
Fig. 10 – Estrutura 18, na antiga cerca do convento de Nossa Senhora do Loreto.

estrutura 18), um alinhado com a estrutura anterior, outro com orientação NO-SE, pertencentes a um canto de compartimento. Eram constituídos por paramentos de pedra afeixoados apenas numa face, com os interstícios preenchidos por pedra miúda, atingindo o primeiro troço 1,1 m e o segundo 0,7 m de largura. O ângulo interno estava revestido por uma calçada de pedra irregular de pequena dimensão ligada por argamassa arenosa com inclusões de tijolo maciço e quartzo, certamente pertencente ao piso do compartimento. Esta estrutura possui uma caleira, coberta com silhares regulares paralelepípedicos dispostos longitudinalmente, também para escoamento de água pluviais, embora aqui em pequena monta (estrutura 18; Fig. 10).

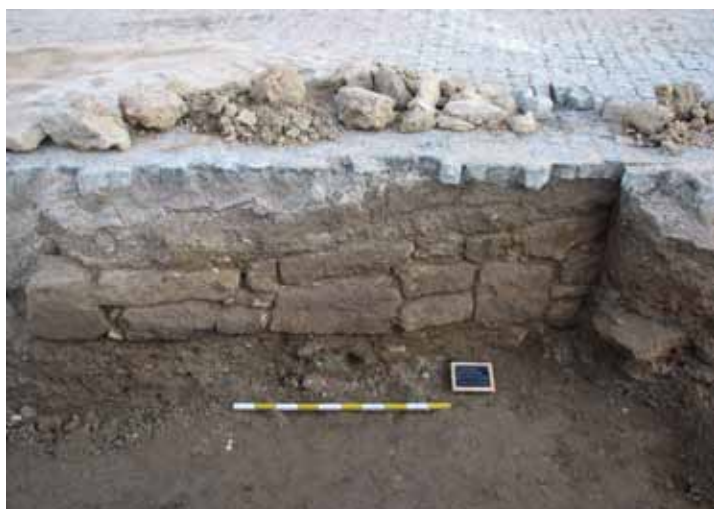
Fig. 11 – Estrutura 5, vestígios de antigas habitações sob a actual Rua da Muralha.

na Idade Moderna e em época contemporânea (Conceição, 2002, pp. 82–83). Foi registado apenas um caso de antigas habitações sob a actual Rua da Muralha, a denominada estrutura 5, muro com três fiadas de pedras facetadas de dimensões variáveis, sensivelmente paralelo à cortina (Figs. 2 e 11), correspondente a um quarteirão desaparecido apenas no século XX; este obrigaria a que a circulação se fizesse por uma artéria bem mais estreita que a actual, com cerca de 3 m de largura, junto à muralha. Nas proximidades denominaram-se por estrutura 6 e 7 elementos pétreos desconexos de grande dimensão, ocasionalmente superiores a 1 m de comprimento, correspondentes à destruição destas habitações. Neste contexto recolheram-se escassos materiais cerâmicos, como faianças decoradas a azul e vinioso e exemplares de pasta castanha clara com abundantes desengordurantes quartzosos e micáceos de grão fino a médio, nomeadamente um bordo de grande forma aberta (Fig. 4, n.º 5), semelhante a exemplares dos níveis setecentistas do castelo de Almeida (Teixeira, 2008).

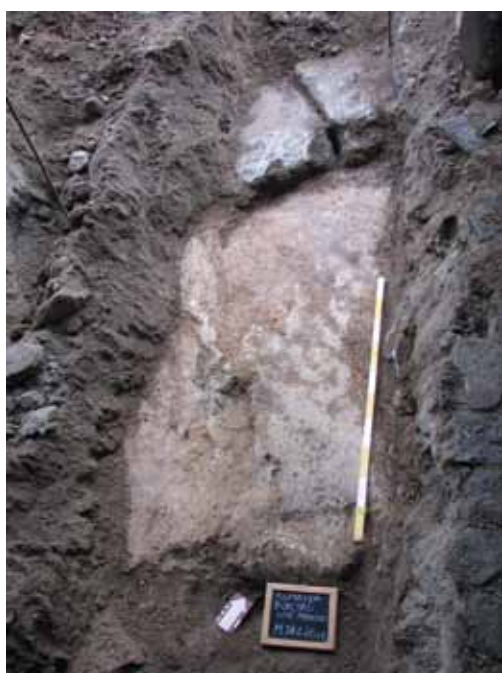
Fig. 12 – Estrutura 21, na porta interior de São Francisco.

Entre os antigos pavimentos recuperados sob as ruas actuais da vila destacam-se dois troços, pela sua extensão e relação com a fortificação. Por um lado, a estrutura 21, base do arco pleno da porta interior de São Francisco que se abre para o antigo Terreiro das Freiras, incluindo a soleira primordial constituída por dois blocos paralelepípedicos e o piso de circulação interna da porta, composto por espessa e compacta argamassa arenosa amarela clara

(Fig. 12), denotando em conjunto a ausência de fojos destinados a evitar a progressão inimiga (Quinta, 2008, p. 104); recolheu-se uma bala de canhão no único estrato que a sobrepunha. Por outro lado, a estrutura 19, pavimento de terra batida com inclusões irregulares de quartzo, que se preserva numa extensão de 32 m a partir deste acesso à vila e percorrendo para Norte a actual Rua da Muralha.

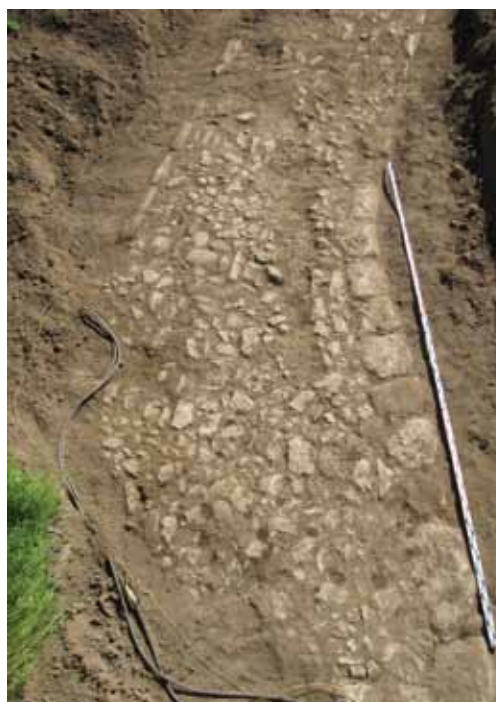
Fig. 14 – Estrutura 24, calçada sob a ponte das Portas de São Francisco.

Finalmente, foi reconhecido um troço de calçada com funcionalidade distinta das demais sob a referida ponte de comunicação entre as portas interior e exterior de São Francisco. Era constituída por blocos irregulares de quartzo, delimitados lateralmente por lajes de granito, preservando-se integralmente numa extensão de 5 m para NE no trajecto do fosso (num comprimento total de 36,2 m), em direcção à rampa de saída junto ao revelim da Cruz (estrutura 24; Fig. 14). Este achado poderá interpretar-se como um vestígio do acesso à porta interior estabelecido após a destruição da ponte de madeira aquando da terceira invasão francesa, que obrigou ao calcetamento de um caminho através do fosso e construção de uma rampa em alvenaria para acesso à porta interior, cujas marcas são ainda hoje visíveis (Quinta, 2008, p. 107; Campos, 2009, p. 228).
